## Editorial

### Egalité des chances pour tous les ponts

## Spéciale Ponts

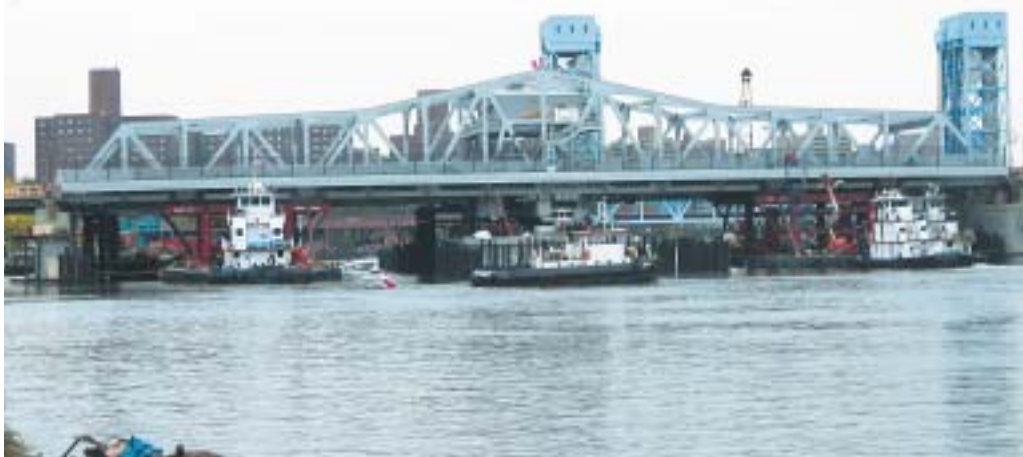
La liaison à quatre voies qui relie Harlem au Bronx est surveillée par des cordes optiques de 2 à 5 m

**Dans le cadre du remplacement du pont tournant sur la Harlem River à New York, c'est un pont métallique de 91 m de portée qui vient d'être installé après un voyage de plus de 2 000 km par voie maritime, depuis son site de construction en Alabama.**

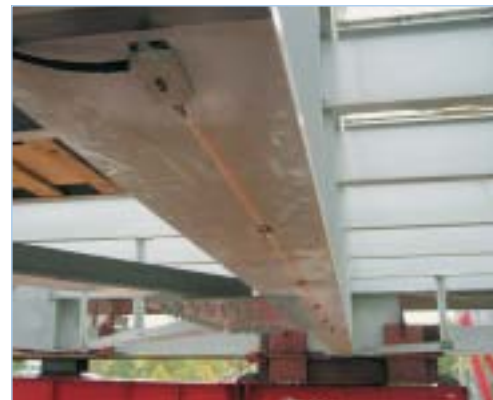
Corde optique en sous-face d'une poutre

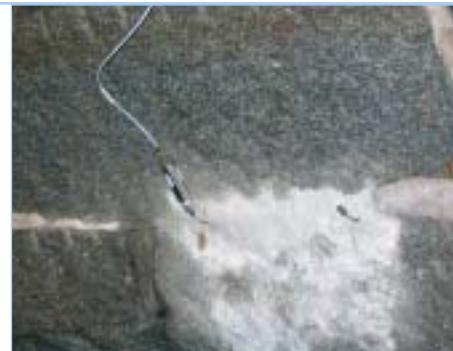
Un des capteurs de pression placé en différents points de l'ouvrage et relié à la station de monitoring

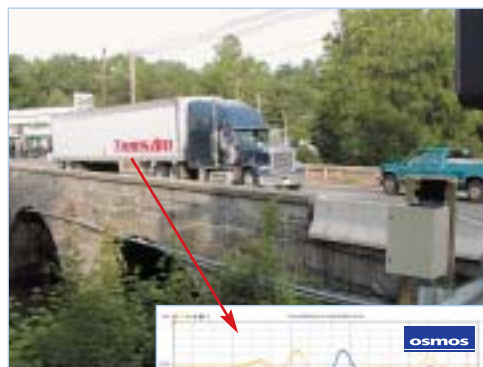
Quelques-unes des 20 Cordes Optiques qui surveillent l'ouvrage

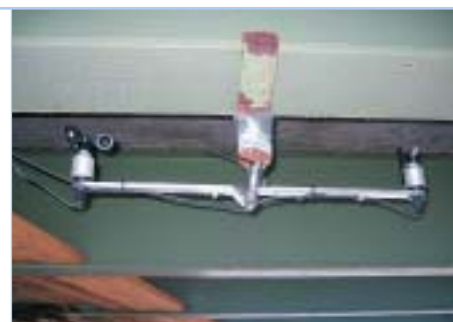
Mesure de la vitesse et de la direction du vent, un des paramètres de suivi complémentaires pour affiner le diagnostic

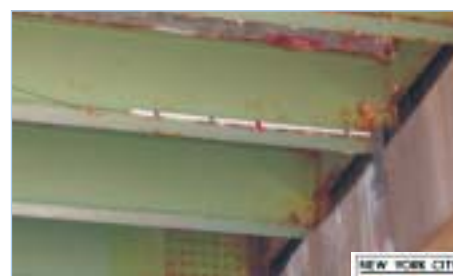
Corde Optique sous une des longrines du tablier

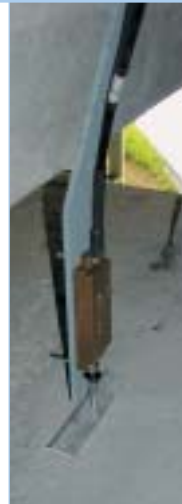
Un des 2 capteurs OSMOS/WIMS installés sur le pont

Différents critères de suivi ont été identifiés et couverts par les instruments OSMOS adéquats : stabilité de la précontrainte par Corde Optique, comportement des joints de dilatation par EX-Large et comptage/pesage classifié par OSMOS-WIMS.

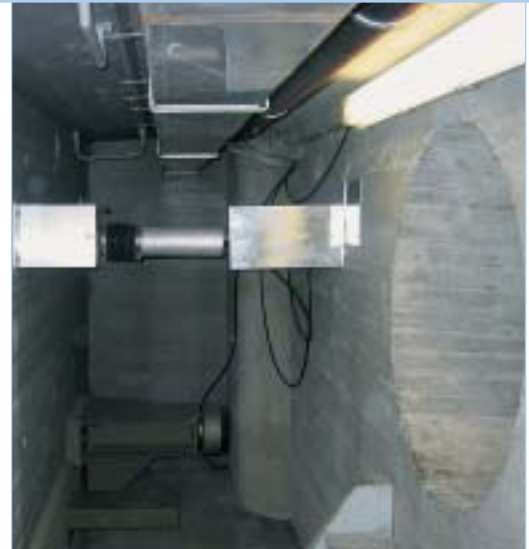
Suivi du joint de dilatation par EX-Large

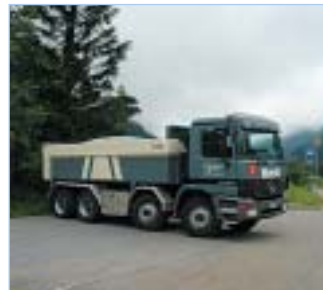
Poids lourd de référence pour calibration du système OSMOS-WIMS installé

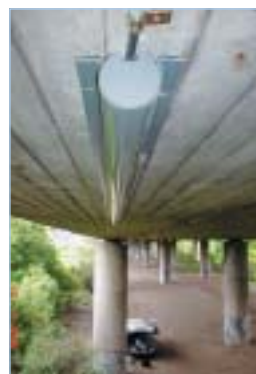
Corde Optique protégée en sous-face d'une travée

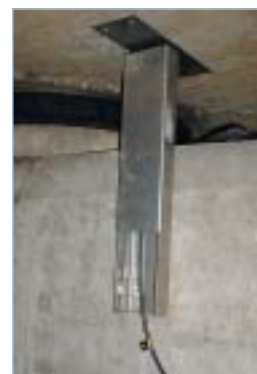
Un des capteurs WIMS installés sur l'ouvrage

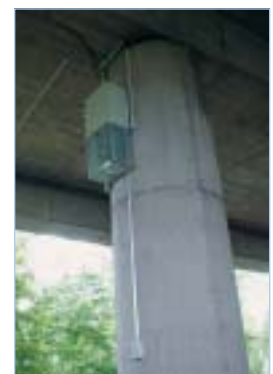
Station de monitoring reliée à Internet

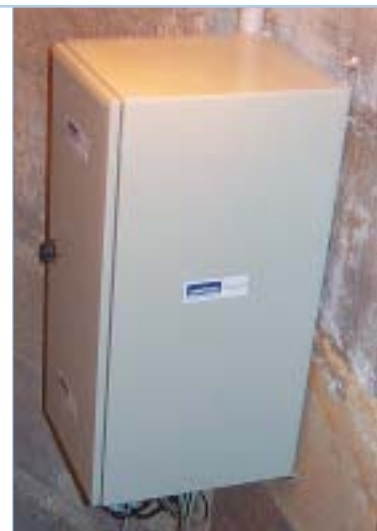
Station de monitoring reliée à Internet

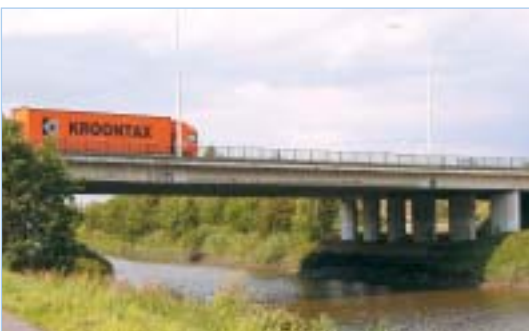
Le pont de Heusden, près de Gand, est un pont dalle sur poutre

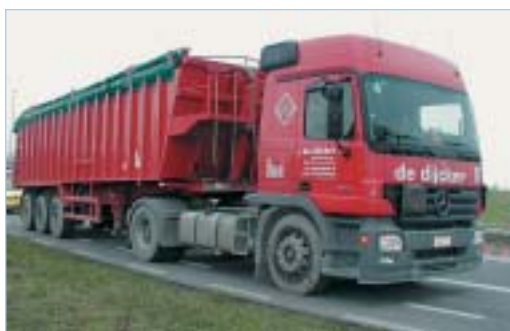
Véhicule de test pour la calibration du WIMS

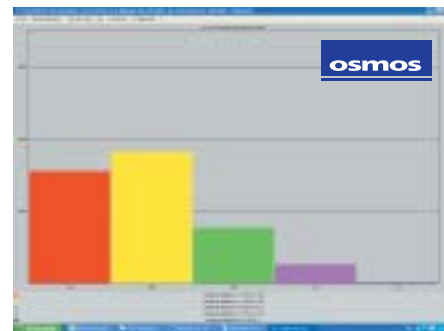
Histogramme Pesage/Comptage par classe de poids

OSMOS-WIMS (Pesage/Comptage Classifié Continu) utilise chaque pont pour donner une estimation du degré d'usure du réseau routier sur lequel il se trouve.

Un à trois capteurs WIMS installés en moins d'une journée permettent de couvrir, à faible coût, 80% des configurations existantes.

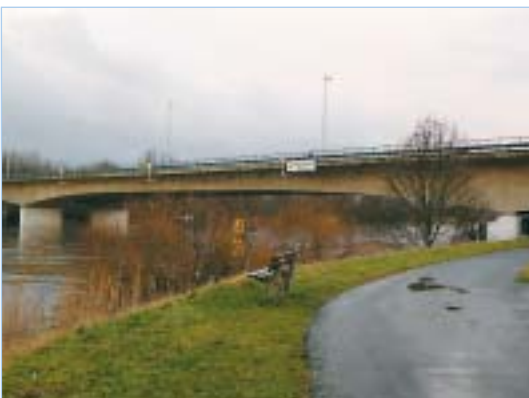
Le pont de Vlassenbroek, près d'Anvers, est un pont à voussoir

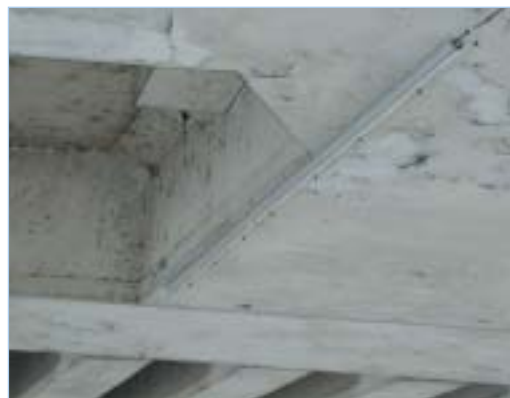
Corde Optique de 5m en sous-face du pont

L'installation de corde optique en sous-face de tablier permet de valider en permanence l'absence de déformations rémanentes ou la conservation de la précontrainte.

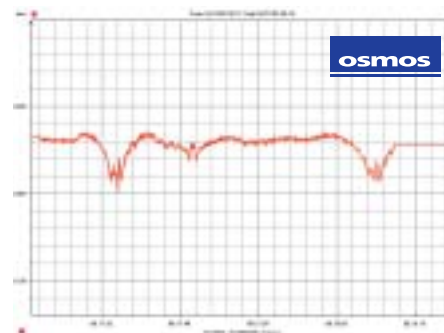
Courbe de flexion à mi-travée

### Exemple de corde optique pour le suivi de la flexion à mi-travée sur le pont de Vlassenbroek.

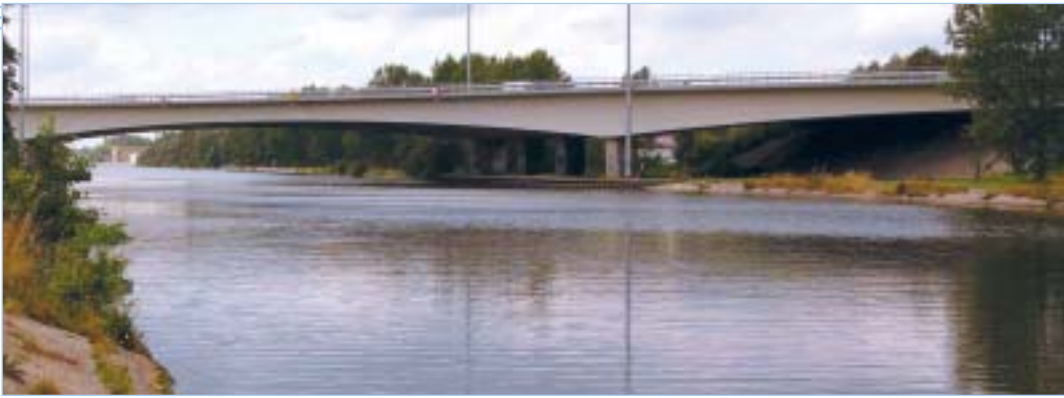
Le pont de Stasegem, près de Gand, est également un pont à voussoir

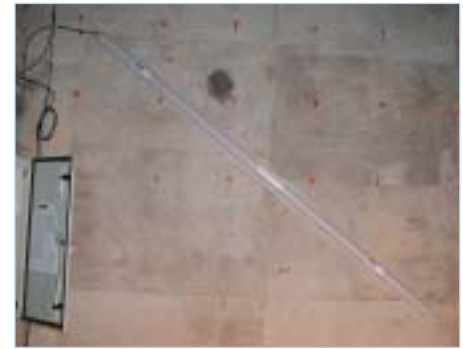
Mesure des efforts tranchants à l'intérieur d'un voussoir

On sait que sur un ouvrage, les efforts tranchants génèrent des amplitudes de déformations beaucoup plus faibles que les efforts de flexion à mi-travée.

Les instruments conventionnels de base courte ne sont pas en mesure d'appréhender de façon fiable et plausible ces ordres de grandeur.

La corde optique qui peut s'épanouir sur la totalité de la partie dimensionnante (cf. photo) délivre un signal propre, porteur de sens et directement exploitable.

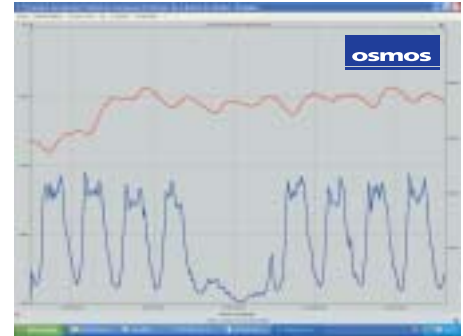
Evolution d'une classe de poids par tranche de 24h

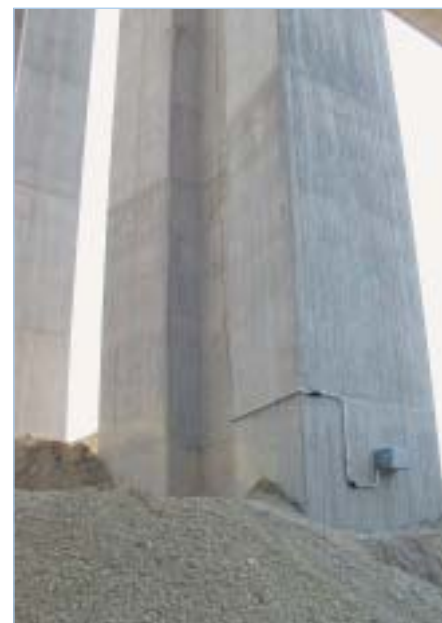
Charges dynamiques détectées par Cordes Optiques et accélérométrie dans les 3 axes

TÜV-OSMOS a équipé l'ouvrage d'accéléromètres, de palpeurs optiques sur les appareils d'appui et de cordes optiques pour évaluer l'effet dynamique des ondes de choc dues aux explosions. Les premiers résultats sont rassurants : Les valeurs seuils d'alarme n'ont pas été dépassées. Les explosions génèrent des déformations bien inférieures à celles dues au trafic routier.

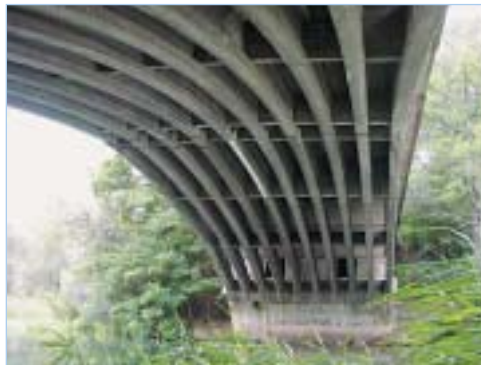
Corde Optique au voisinage d'une clé articulée

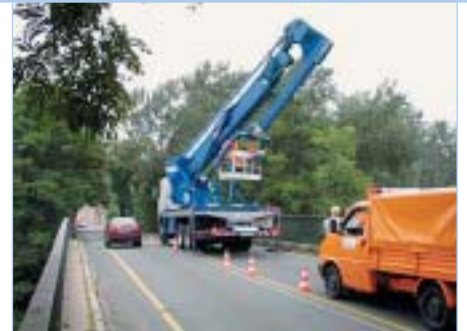
Installation par nacelle articulée en une journée

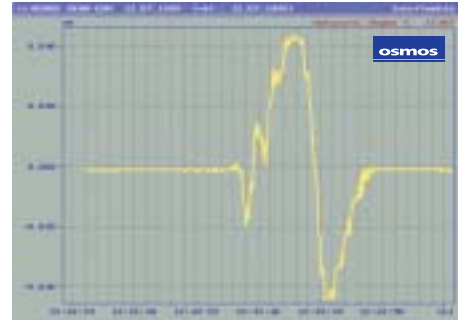
Déformation caractéristique au passage d'un véhicule d'essai lors de l'installation. Le retour parfaitement élastique va confirmer la disponibilité sécuritaire du pont pendant six ans

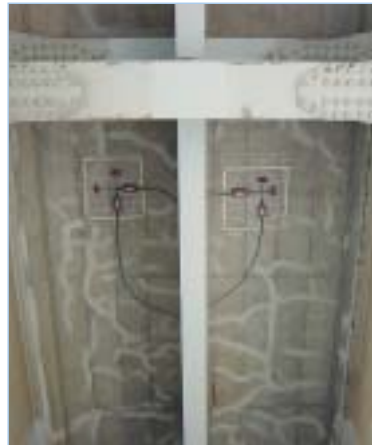
Capteurs optiques installés en croix pour mesurer les contraintes dans les 2 directions

JGC a mis sous surveillance différents points critiques de la structure au moyen de plusieurs extensomètres optiques montés en croix. Les déformations longitudinales et transversales de chaque point choisi sont obtenues avec une synchronisation absolue et font parler la structure pour un meilleur état des lieux avant travaux.

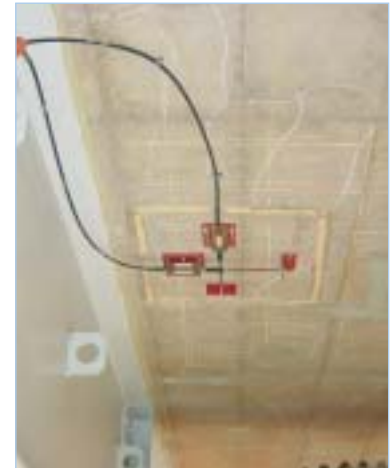
Détail d'un couple de capteurs

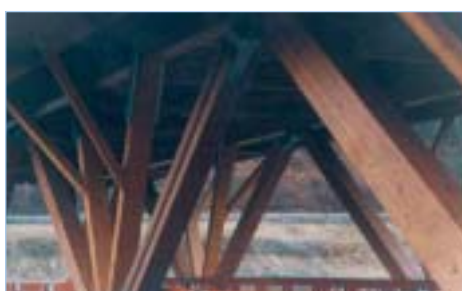
Les arbalétriers sollicités en traction compression

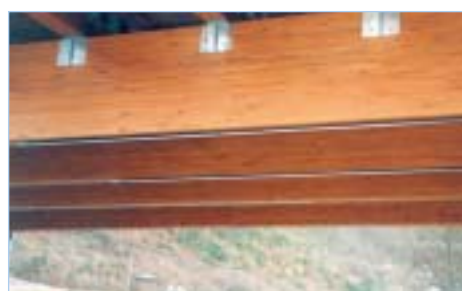
2 cordes optiques 5m sur les poutres principales

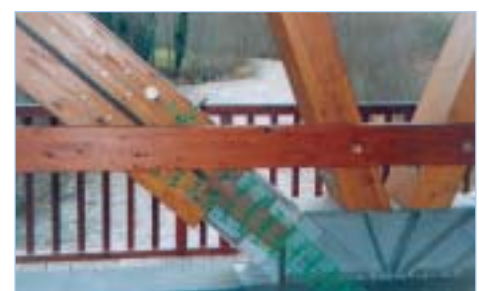
Détail d'une protection respectant l'esthétique de l'ouvrage

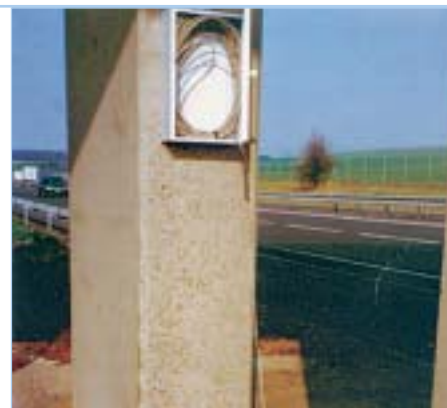
Connecteurs optiques en attente, protégés par un boîtier

Après installation, une valeur de référence a été enregistrée et la station de monitoring déconnectée. Ne reste sur l'ouvrage que la corde optique et sa connexion en attente. Mais, grâce à la mesure statique et dynamique de chaque Corde Optique, les connexions ultérieures de la station de monitoring permettront d'obtenir à la fois la comparaison des cycles longs les uns avec les autres et la réponse de l'ouvrage aux charges de service pourra être tout autant comparée avec les connexions précédentes.

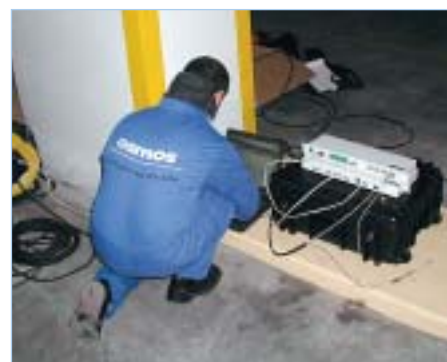
Mesure périodique avec Station de Monitoring mobile

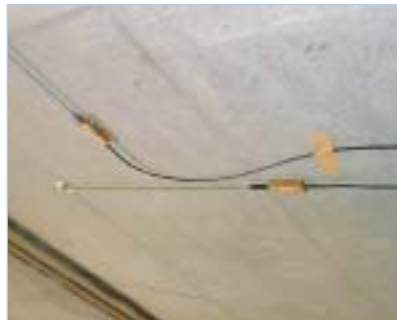
Combinaison de cordes optiques et d'extensomètres optiques en sous-face de tablier

Cet ouvrage a été étudié pour définir la relation entre le degré de détérioration du béton et la propriété dynamique de la structure. Grâce au système OSMOS, Hazama, licencié OSMOS au Japon, mesure les déformations de la superstructure (poutre, tablier, etc.) ainsi que les vibrations caractéristiques du pont causées par les charges dynamiques des véhicules empruntant l'ouvrage. Il a résulté de cette étude que le système OSMOS convient parfaitement aux mesures de déformation des structures de grande longueur.

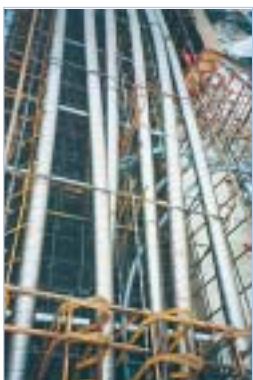
Unités de précontrainte et de leurs conduits avant le bétonnage
